PIANO PARTICOLAREGGIATO PER IL CENTRO DI ANTICA FORMAZIONE DEL COMUNE DI CABRAS E DELLA FRAZIONE DI SOLANAS

SCHEDE DELLE UNITÀ EDILIZIE – ISOLATO N. 68 PROGETTO

A.03.68

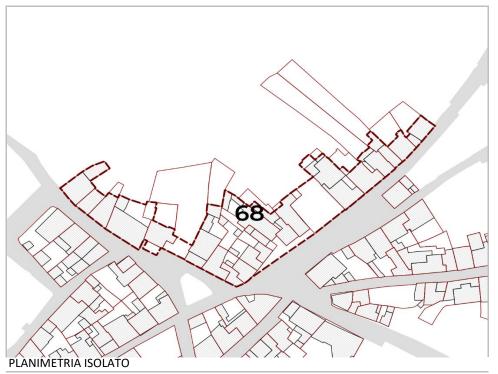
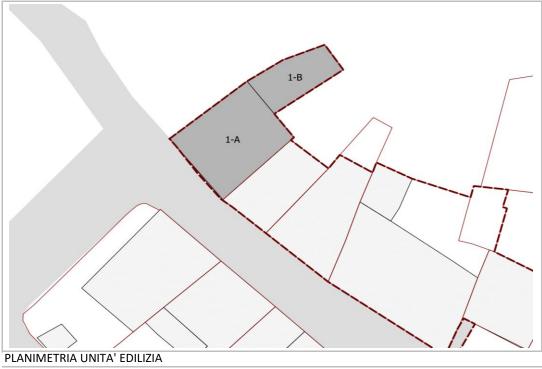
UNITA' EDILIZIA N. 1

CABRAS	PIANO	DEL CENTRO STORICO	CARATTERISTICHE E	STATO DI CONSERVAZIONE	68 1 R
		CARATTERI STRUTTURALI		CARATTERI EPIDERMICI	<u> </u>
COMPONENTE	Α	Descrizione	Conservazione/degrado	Descrizione	Conservazione/degrado
Chiusure verticali		Muratura mista	Buono stato di conservazione	Non finito	Fortemente degradato
Solai		Solaio in latero-cemento	Nessun degrado	Intonaci plastici	
Balconi					
Coperture		Copertura a doppia falda	Nessun degrado	Coppo sardo	Nessun degrado
Infissi		Finestre Porte			Fortemente degradato
Gronde					
COMPONENTE	В	Descrizione	Conservazione/degrado	Descrizione	Conservazione/degrado
CONTROLLE		Muratura mista	Buono stato di conservazione	Non finito	Fortemente degradato
Chiusure verticali		Solaio in legno	Fortemente degradato	Ligneo	
Chiusure verticali Solai			<u> </u>	Ligneo	
Chiusure verticali Solai Balconi Coperture		Solaio in legno Copertura monofalda	Fortemente degradato Fortemente degradato	Ligneo Cemento o amianto	Fortemente degradato

Chiusure verticali Solai Balconi Coperture Infissi			<u> </u>	<u> </u>	Fortemente degradato Fortemente degradato

COPERTURE		F
INDICAZIONE INTERVENTO	Nuova costruzione coerente	N
SAGOMA	Conservazione sagoma copertura esistente	Ш
STRUTTURA	Nuova costruzione compatibile	Т
MATERIALI	Nuovo manto con elementi coerenti	
GRONDE	Realizzazione di una nuova gronda compatibile	
PORTE		F
FOROMETRIA	Consentito ampliamento porta esistente motivato	F
INFISSO	Nuovo infisso coerente	S
CORNICE	Nuova coerente	Ш
		C
GRATE	Non presenti	C
COMIGNOLI	Non presenti	
PROFFERLI	Non presenti	
BALCONI	Non presenti	1
SOLAIO		П
STRUTTURA		П
CORRIMANO		П
_

Manutenzione ordinaria MURATURA INTONACI Rifacimento intonaco **TINTEGGIATURA** Nuova colorazione

FOROMETRIA Consentito ampliamento finestra esistente motivato SISTEMA OSCURAMENTO Infisso coerente INFISSO Nuovo infisso coerente CORNICE Nuova coerente **GRANDI APERTURE** Non presenti

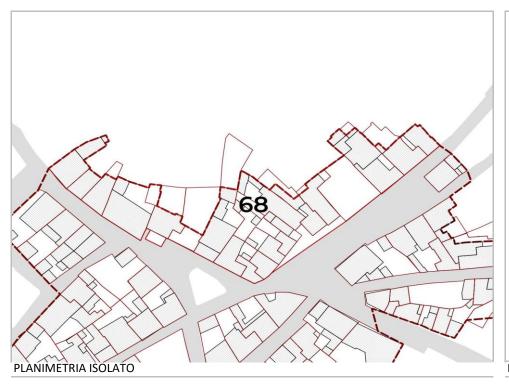
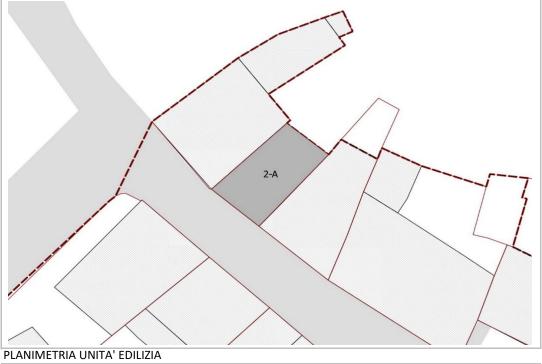
UNITA' EDILIZIA N. 2

CABRAS	PIANO D	DEL CENTRO STORICO	CARATTERISTICHE	E E STATO DI CONSERVAZIONE	68 2 R03
	C	ARATTERI STRUTTURALI		CARATTERI EPIDERMICI	
COMPONENTE	A D	Descrizione	Conservazione/degrado	Descrizione	Conservazione/degrado
Chiusure verticali	M	Auratura in blocchi cls	Nessun degrado	Intonacato	Buono stato di conservazione
Solai	Sc	olaio in legno	Fortemente degradato	Ligneo	
Balconi					
Coperture	Co	opertura a doppia falda	Fortemente degradato	Cemento o amianto	Fortemente degradato
Infissi	Fi	inestre		Legno	Cattivo stato di conservazione
	Po	rorte		Metallo	
	G	Grate			
Gronde	C	Canale		Lamiera	Buono stato di conservazione

- 1 Porta in alluminio-pvc
- 2 Pluviali in pvc e amianto
- 3 Copertura
- 4 Finestra in alluminio-pvc

- 1 Reti tecnologiche
- 2 Elementi tecnici

COPERTURE	
INDICAZIONE INTERVENTO	Nuova costruzione coerente
SAGOMA	Conservazione sagoma copertura esistente
STRUTTURA	Nuova costruzione compatibile
MATERIALI	Nuovo manto con elementi coerenti
GRONDE	Sostituzione con gronda compatibile
PORTE

Manutenzione ordinaria **MURATURA** INTONACI Rifacimento intonaco **TINTEGGIATURA** Nuova colorazione

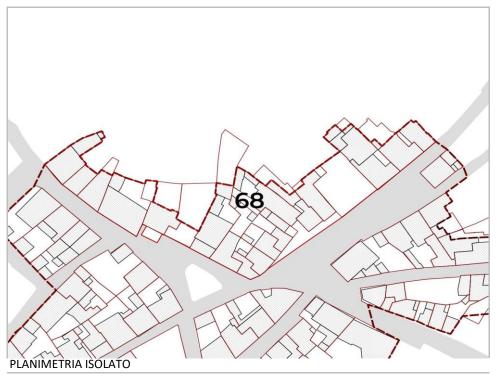
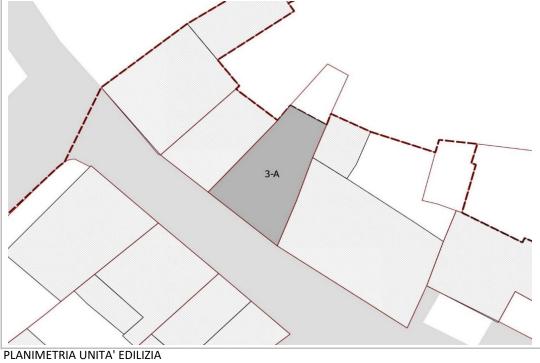
CABRAS	PIANO	DEL CENTRO STORICO	CARATTERISTICHE	E STATO DI CONSERVAZIONE	68 3 R03
		CARATTERI STRUTTURALI		CARATTERI EPIDERMICI	
COMPONENTE	Α	Descrizione	Conservazione/degrado	Descrizione	Conservazione/degrado
Chiusure verticali		Muratura in blocchi cls	Nessun degrado	Intonacato	Buono stato di conservazione
Solai		Solaio in latero-cemento	Nessun degrado	Intonaci plastici	
Balconi					
Coperture		Copertura a doppia falda	Nessun degrado	Coppo sardo	Nessun degrado
Infissi		Finestre		Legno	Nessun degrado
		Porte			
Gronde		Canale		Lamiera	Buono stato di conservazione

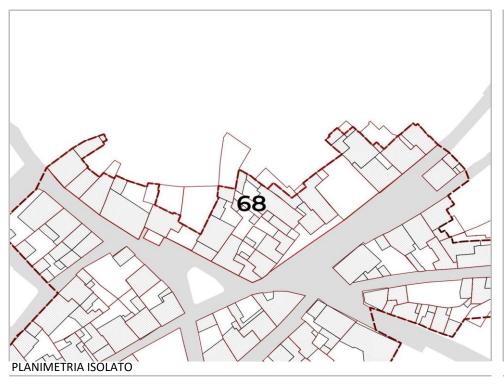
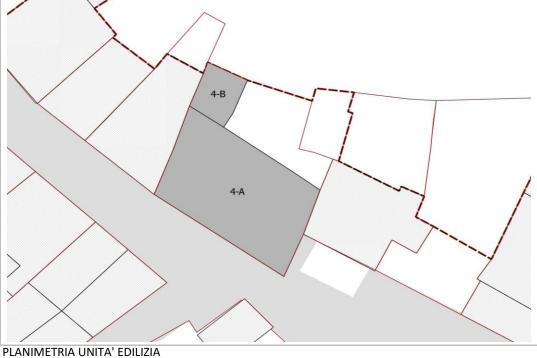
CABRAS	PIANO	DEL CENTRO STORICO	CARATTERISTICHE E	STATO DI CONSERVAZIONE	68 4 R0
		CARATTERI STRUTTURALI		CARATTERI EPIDERMICI	<u> </u>
COMPONENTE	Α	Descrizione	Conservazione/degrado	Descrizione	Conservazione/degrado
Chiusure verticali		Muratura in pietre e malta	Nessun degrado	Intonacato	Fortemente degradato
Solai		Solaio in legno	Fortemente degradato	Ligneo	
Balconi					
Coperture		Copertura monofalda	Fortemente degradato	Cemento o amianto	Fortemente degradato
Infissi		Finestre Porte		Metallo	Buono stato di conservazione
Gronde		Canale		Lamiera	Cattivo stato di conservazione
COMPONENTE	В	Descrizione	Conservazione/degrado	Descrizione	Conservazione/degrado
Chiusure verticali	<u></u>	Muratura in pietre e malta	Nessun degrado	Intonacato	Fortemente degradato
Solai		Solaio in legno	Fortemente degradato	Ligneo	
Balconi					
Coperture		Copertura monofalda	Fortemente degradato	Cemento o amianto	Fortemente degradato

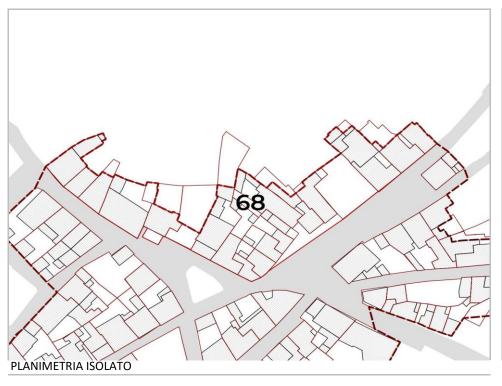
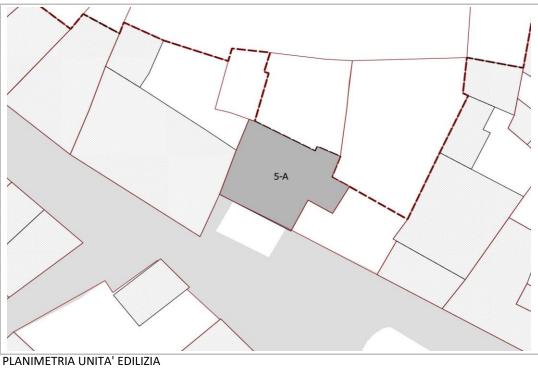
CABRAS	PIANO	DEL CENTRO STORICO	CARATTERISTICHE E STATO	D DI CONSERVAZIONE		68 5	R03		
		CARATTERI STRUTTURALI		CARATTERI EPIDERMICI					
COMPONENTE	Α	Descrizione	Conservazione/degrado	Descrizione	scrizione Conservazione/degrad				
Chiusure verticali		Muratura in blocchi cls	Nessun degrado	Intonacato	o Nessun degr				
Solai		Solaio in latero-cemento	Buono stato di conservazione	Intonaci plastici					
Balconi									
Coperture		Copertura piana da definire	Buono stato di conservazione	Copertura in cls	Ness	sun degrado			
Infissi		Finestre		Legno	Buoi	no stato di conserva:	zione		
		Porte		Metallo					
		Grandi aperture							
Gronde

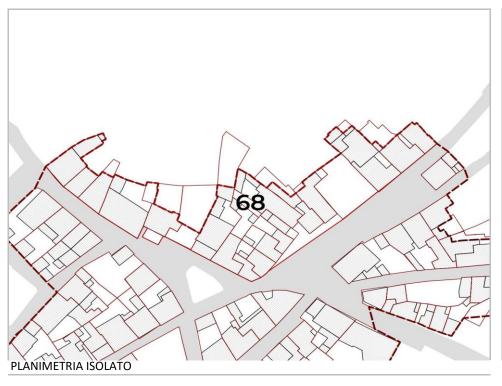
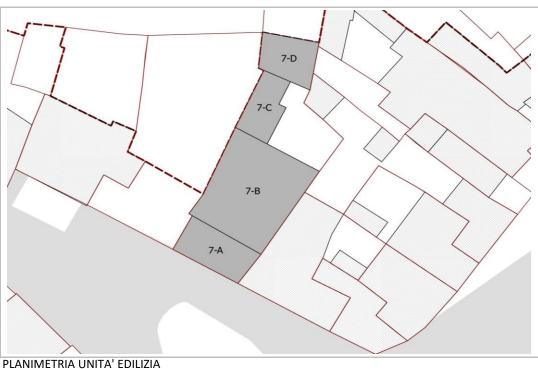
CABRAS	PIANO	DEL CENTRO STORICO	CARATTERISTICH	IE E STATO DI CONSERVAZIONE	68 7 I
		CARATTERI STRUTTURALI		CARATTERI EPIDERMICI	
COMPONENTE	Α	Descrizione	Conservazione/degrado	Descrizione	Conservazione/degrado
Chiusure verticali	<u> </u>	Muratura in blocchi cls	Nessun degrado	Intonacato	Cattivo stato di conservazione
Solai		Solaio in latero-cemento	Nessun degrado	Intonaci plastici	
Balconi					
Coperture		Copertura monofalda	Nessun degrado	Coppo sardo	Nessun degrado
Infissi		Finestre Porte			Buono stato di conservazione
Gronde					
COMPONENTE	В	Descrizione	Conservazione/degrado	Descrizione	Conservazione/degrado
Chiusure verticali		Muratura in blocchi cls	Nessun degrado	Intonacato	Cattivo stato di conservazione
Solai		Solaio in legno	Fortemente degradato	Ligneo	
Balconi					5
Coperture Infissi		Copertura piana da definire	Fortemente degradato	Altro	Fortemente degradato Buono stato di conservazione
Gronde

COMPONENTE	С	Descrizione	Conservazione/degrado	Descrizione	Conservazione/degrado
Chiusure verticali		Muratura in blocchi cls	Nessun degrado	Intonacato	Cattivo stato di conservazione
Solai		Solaio in legno	Fortemente degradato	Ligneo	
Balconi Coperture		Copertura piana da definire	Fortemente degradato	Altro	Fortemente degradato
Infissi		copertura piana da denime	Tottemente degradato	Aitto	Buono stato di conservazione
Gronde					
COMPONENTE	D	Descrizione	Conservazione/degrado	Descrizione	Conservazione/degrado
Chiusure verticali		Muratura in blocchi cls	Nessun degrado	Intonacato	Cattivo stato di conservazione
Solai		Solaio in legno	Fortemente degradato	Ligneo	
Balconi					
Coperture Infissi		Copertura piana da definire	Fortemente degradato	Altro	Fortemente degradato
					Buono stato di conservazione

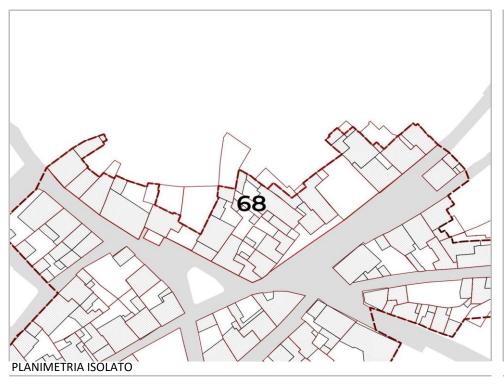
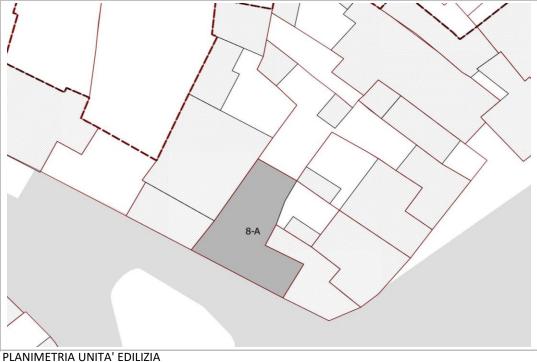
CABRAS	PIANO	DEL CENTRO STORICO	CARATTERISTICHE E STATO	DI CONSERVAZIONE	68 8 R03
		CARATTERI STRUTTURALI		CARATTERI EPIDERMICI	
COMPONENTE	Α	Descrizione	Conservazione/degrado	Descrizione	Conservazione/degrado
Chiusure verticali		Muratura in blocchi cls	Nessun degrado	Intonacato	Nessun degrado
Solai		Solaio in latero-cemento	Nessun degrado	Intonaci plastici	
Balconi					
Coperture		Copertura a doppia falda	Nessun degrado	Coppo sardo	Nessun degrado
Infissi		Finestre			Nessun degrado
		Porte			
		Grate		PVC	
Gronde		Canale		Rame	Nessun degrado

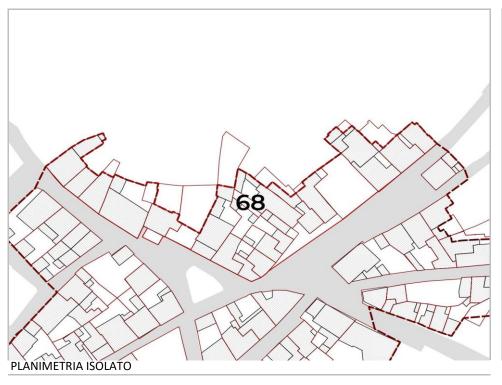
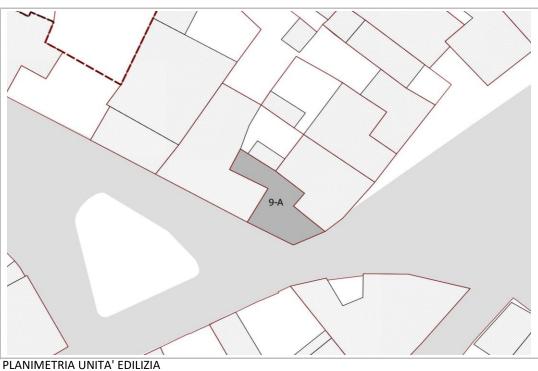
CABRAS	PIANO	DEL CENTRO STORICO	CARATTERISTICHE E	STATO DI CONSERVAZIONE	68 9 R03
		CARATTERI STRUTTURALI		CARATTERI EPIDERMICI	
COMPONENTE	Α	Descrizione	Conservazione/degrado	Descrizione	Conservazione/degrado
Chiusure verticali		Muratura in blocchi cls	Nessun degrado	Intonacato	Nessun degrado
Solai		Solaio in latero-cemento	Nessun degrado	Intonaci plastici	
Balconi					
Coperture		Copertura con pluri falda	Nessun degrado	Coppo sardo	Nessun degrado
Infissi		Finestre			Buono stato di conservazione
		Porte		Metallo	
Gronde					Nessun degrado
		Gronda a coppi rovesciati

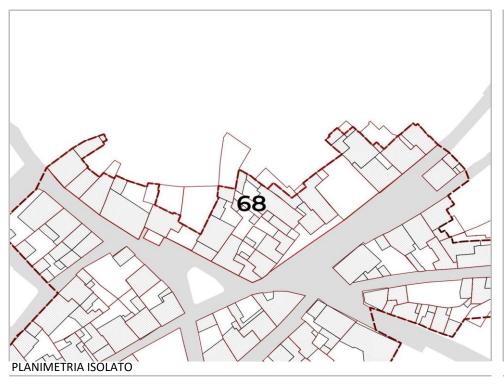
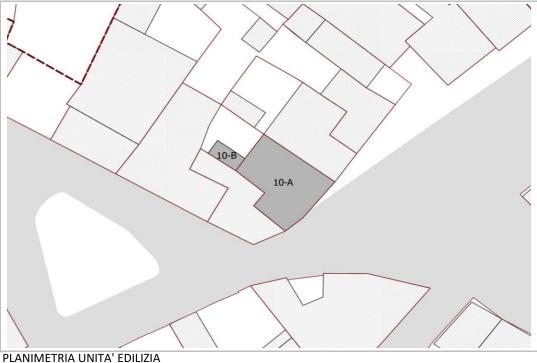
CABRAS	PIANO DEL CENTRO STORICO		CARATTERISTICHE	68 10 R0	
		CARATTERI STRUTTURALI		CARATTERI EPIDERMICI	
COMPONENTE	Α	Descrizione	Conservazione/degrado	Descrizione	Conservazione/degrado
Chiusure verticali		Muratura in blocchi cls	Nessun degrado	Intonacato	Nessun degrado
Solai		Solaio in latero-cemento	Nessun degrado	Intonaci plastici	
Balconi					
Coperture		Copertura a doppia falda	Nessun degrado	Coppo sardo	Nessun degrado
Infissi		Finestre Porte			Buono stato di conservazione
Gronde		Canale			Cattivo stato di conservazione
COMPONENTE	В	Descrizione	Conservazione/degrado	Descrizione	Conservazione/degrado
Chiusure verticali		Muratura in blocchi cls	Nessun degrado	Intonacato	Nessun degrado
Solai		Solaio in legno	Fortemente degradato	Ligneo	
Balconi					
Coperture		Copertura monofalda	Fortemente degradato	Cemento o amianto	Fortemente degradato
Infissi				Metallo	Buono stato di conservazione
Gronde				Lamiera	Cattivo stato di conservazione

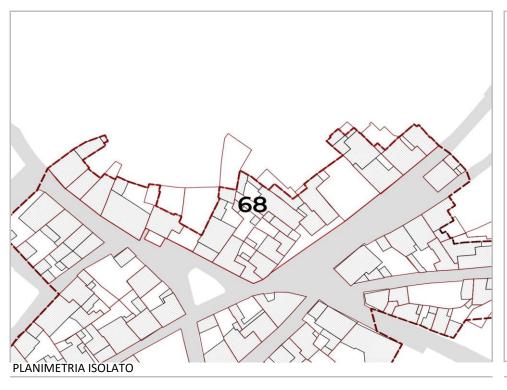
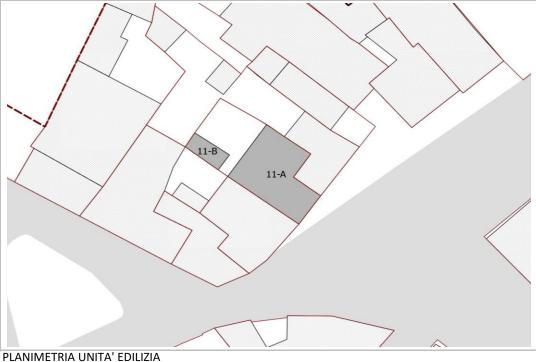
CABRAS	PIANO	DEL CENTRO STORICO	CARATTERISTICHE E ST	TATO DI CONSERVAZIONE	68 11 R03
		CARATTERI STRUTTURALI		CARATTERI EPIDERMICI	
COMPONENTE	Α	Descrizione	Conservazione/degrado	Descrizione	Conservazione/degrado
Chiusure verticali		Muratura in blocchi cls	Nessun degrado	Intonacato	Buono stato di conservazione
Solai		Solaio in latero-cemento	Nessun degrado	Intonaci plastici	
Balconi					
Coperture		Copertura a doppia falda	Nessun degrado	Coppo sardo	Nessun degrado
Infissi		Finestre		Legno	Buono stato di conservazione
		Porte			
Gronde		Canale		Lamiera	Cattivo stato di conservazione
COMPONENTE	В	Descrizione	Conservazione/degrado	Descrizione	Conservazione/degrado
Chiusure verticali	<u> </u>	Muratura in blocchi cls	Nessun degrado	Intonacato	Buono stato di conservazione
Solai		Solaio in legno	Fortemente degradato	Ligneo	
Balconi					
Coperture		Copertura piana da definire	Fortemente degradato	Cemento o amianto	Fortemente degradato

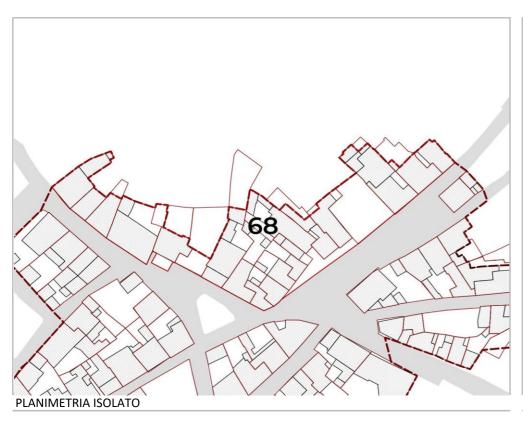
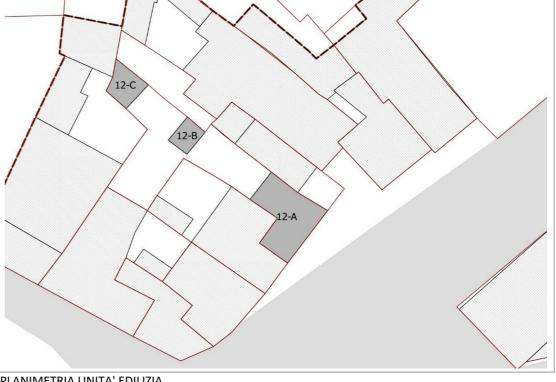
CABRAS	PIANC	DEL CENTRO STORICO	CARATTERISTICH	E E STATO DI CONSERVAZIONE	68 12
		CARATTERI STRUTTURALI		CARATTERI EPIDERMICI	
COMPONENTE	Α	Descrizione	Conservazione/degrado	Descrizione	Conservazione/degrado
Chiusure verticali		Muratura in pietre e malta	Nessun degrado	Intonacato	Fortemente degradato
Solai		Solaio in latero-cemento	Cattivo stato di conservazione	Intonaci plastici	
Balconi					
Coperture		Copertura a doppia falda	Cattivo stato di conservazione	Coppo sardo	Cattivo stato di conservazione
Infissi		Finestre Porte		Legno	Cattivo stato di conservazione
Gronde					
		Gronda a coppi rovesciati			
COMPONENTE	В	Descrizione	Conservazione/degrado	Descrizione	Conservazione/degrado
Chiusure verticali		Muratura in pietre e malta	Nessun degrado	Intonacato	Fortemente degradato
Solai		Solaio in legno	Fortemente degradato	Ligneo	
Balconi					
Coperture Infissi		Copertura monofalda	Fortemente degradato	Cemento o amianto	Fortemente degradato Cattivo stato di conservazione

Gronde					
COMPONENTE	С	Descrizione	Conservazione/degrado	Descrizione	Conservazione/degrado
Chiusure verticali		Muratura in pietre e malta	Nessun degrado	Intonacato	Fortemente degradato
Solai		Solaio in legno	Fortemente degradato	Ligneo	
Balconi					
Coperture		Copertura monofalda	Fortemente degradato	Cemento o amianto	Fortemente degradato
Infissi					Cattivo stato di conservazione

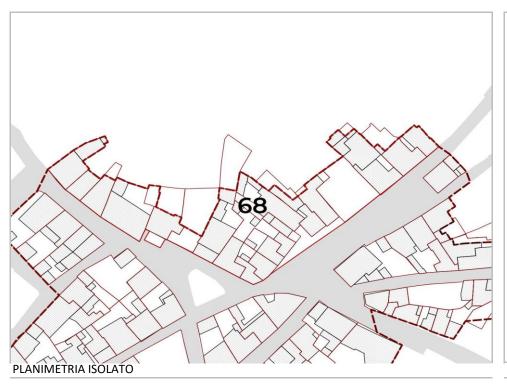
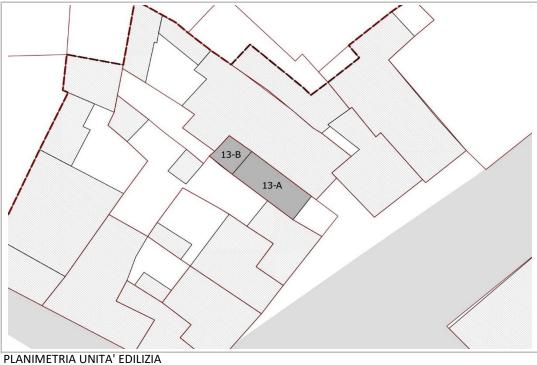
CABRAS	PIANO	DEL CENTRO STORICO	CARATTERISTICHE I	E STATO DI CONSERVAZIONE	68 13 R0
		CARATTERI STRUTTURALI		CARATTERI EPIDERMICI	•
COMPONENTE	А	Descrizione	Conservazione/degrado	Descrizione	Conservazione/degrado
Chiusure verticali		Muratura in blocchi cls	Nessun degrado	Intonacato	Buono stato di conservazione
Solai		Solaio in latero-cemento	Nessun degrado	Intonaci plastici	
Balconi		Balcone in latero-cemento	Buono stato di conservazione	Ligneo	
Coperture		Copertura a doppia falda	Nessun degrado	Coppo sardo	Nessun degrado
Infissi		Finestre Porte			Buono stato di conservazione
				PVC	
Gronde		Canale		Lamiera	Buono stato di conservazione
COMPONENTE	В	Descrizione	Conservazione/degrado	Descrizione	Conservazione/degrado
Chiusure verticali		Muratura in blocchi cls	Nessun degrado	Intonacato	Buono stato di conservazione
Solai		Solaio in legno	Fortemente degradato	Ligneo	
Balconi					
Coperture		Copertura monofalda	Fortemente degradato	Cemento o amianto	Fortemente degradato

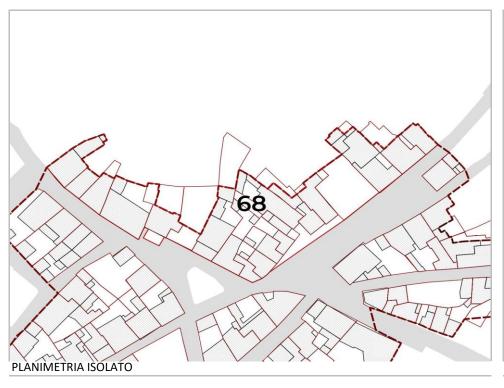
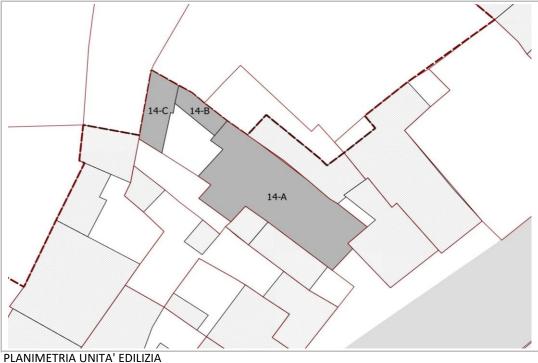
CABRAS	PIANO	DEL CENTRO STORICO	CARATTERISTICHE	E STATO DI CONSERVAZIONE	68 14
		CARATTERI STRUTTURALI		CARATTERI EPIDERMICI	
COMPONENTE	Α	Descrizione	Conservazione/degrado	Descrizione	Conservazione/degrado
Chiusure verticali	<u> </u>	Muratura in blocchi cls	Nessun degrado	Intonacato	Buono stato di conservazione
Solai		Solaio in latero-cemento	Buono stato di conservazione	Intonaci plastici	
Balconi					
Coperture		Copertura piana da definire	Buono stato di conservazione	Copertura in cls	Buono stato di conservazione
Infissi		Finestre Porte			Nessun degrado
				PVC	
Gronde					
COMPONENTE	В	Descrizione	Conservazione/degrado	Descrizione	Conservazione/degrado
Chiusure verticali	<u> </u>	Muratura in blocchi cls	Nessun degrado	Intonacato	Buono stato di conservazione
Solai		Solaio in latero-cemento	Buono stato di conservazione	Intonaci plastici	
Balconi					
Coperture		Copertura piana da definire	Buono stato di conservazione	Copertura in cls	Buono stato di conservazione

Infissi					Nessun degrado
Gronde					
COMPONENTE	С	Descrizione	Conservazione/degrado	Descrizione	Conservazione/degrado
Chiusure verticali		Muratura in blocchi cls	Nessun degrado	Intonacato	Buono stato di conservazione
Solai		Solaio in legno	Buono stato di conservazione	Ligneo	
Balconi					
Coperture		Copertura piana da definire	Buono stato di conservazione	Cemento o amianto	Buono stato di conservazione
Infissi					Nessun degrado
Gronde

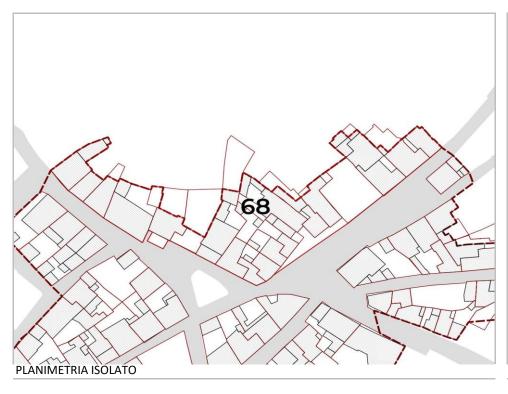
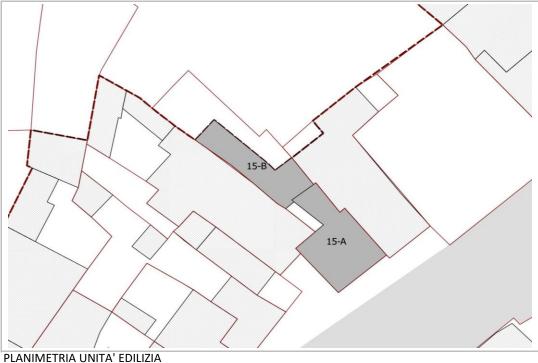
CABRAS	PIANO	DEL CENTRO STORICO	CARATTERISTICH	E E STATO DI CONSERVAZIONI	68 15 R03
		CARATTERI STRUTTURALI		CARATTERI EPIDERMICI	
COMPONENTE	Α	Descrizione	Conservazione/degrado	Descrizione	Conservazione/degrado
Chiusure verticali		Muratura in blocchi cls	Nessun degrado	Intonacato	Buono stato di conservazione
Solai		Solaio in latero-cemento	Nessun degrado	Intonaci plastici	
Balconi					
Coperture		Copertura a doppia falda	Nessun degrado	Coppo sardo	Nessun degrado
Infissi		Finestre Porte			Buono stato di conservazione
Gronde		Canale		Lamiera	Cattivo stato di conservazione
COMPONENTE	В	Descrizione	Conservazione/degrado	Descrizione	Conservazione/degrado
Chiusure verticali		Muratura in blocchi cls	Nessun degrado	Intonacato	Buono stato di conservazione
Solai		Solaio in latero-cemento	Nessun degrado	Intonaci plastici	
Balconi					
Coperture		Copertura monofalda	Nessun degrado	Coppo sardo	Nessun degrado
Infissi					Buono stato di conservazione

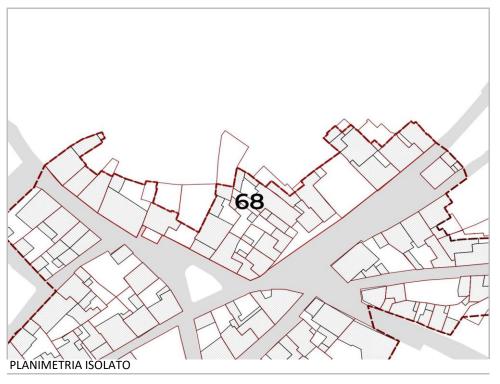
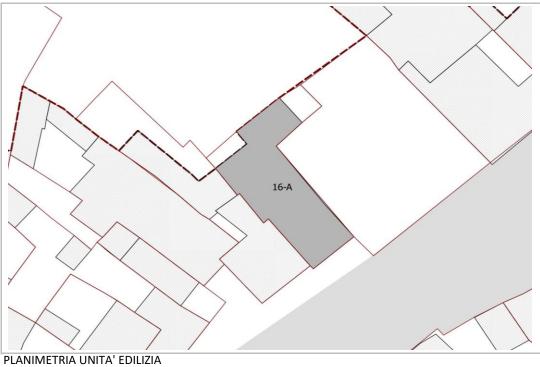
CABRAS	PIANO	DEL CENTRO STORICO	CARATTERISTICH	E E STATO DI CONSERVAZIONE	68 16 R03
		CARATTERI STRUTTURALI		CARATTERI EPIDERMICI	
OMPONENTE	Α	Descrizione	Conservazione/degrado	Descrizione	Conservazione/degrado
hiusure verticali		Muratura in blocchi cls	Nessun degrado	Intonacato	Buono stato di conservazione
olai		Solaio in latero-cemento	Nessun degrado	Intonaci plastici	
alconi		Balcone in latero-cemento	Nessun degrado	Intonacato	
operture		Copertura a doppia falda	Nessun degrado	Coppo sardo	Nessun degrado
fissi		Finestre			Buono stato di conservazione
		Porte			
				PVC	
ronde		Canale		Lamiera	Cattivo stato di conservazione
ronde		Canale		-	Cattivo stato di con

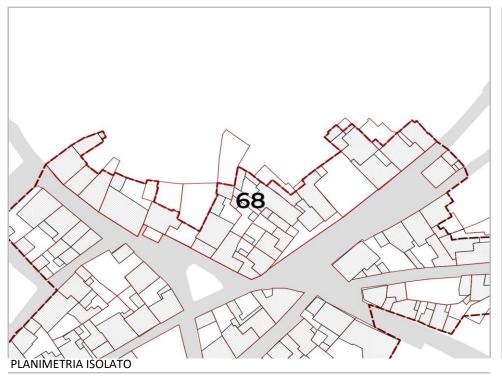
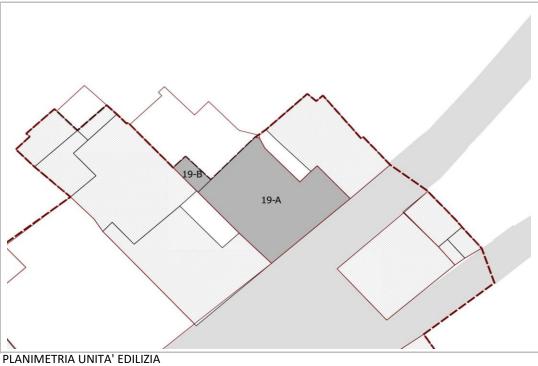
CABRAS	PIANO	DEL CENTRO STORICO	CARATTERISTICHI	E E STATO DI CONSERVAZIONI	68 19 RO
		CARATTERI STRUTTURALI		CARATTERI EPIDERMICI	
COMPONENTE	Α	Descrizione	Conservazione/degrado	Descrizione	Conservazione/degrado
Chiusure verticali		Muratura in blocchi cls	Nessun degrado	Intonacato	Buono stato di conservazione
Solai		Solaio in latero-cemento	Nessun degrado	Intonaci plastici	
Balconi					
Coperture		Copertura a doppia falda	Nessun degrado	Coppo sardo	Nessun degrado
Infissi		Finestre Porte		Legno	Buono stato di conservazione
Gronde		Canale		Rame	Nessun degrado
COMPONENTE	В	Descrizione	Conservazione/degrado	Descrizione	Conservazione/degrado
Chiusure verticali	<u> </u>	Muratura in blocchi cls	Nessun degrado	Intonacato	Buono stato di conservazione
Solai		Solaio in latero-cemento	Nessun degrado	Intonaci plastici	
Balconi					
Coperture		Copertura monofalda	Nessun degrado	Coppo sardo	Nessun degrado
Infissi					Buono stato di conservazione

Gronde					Nessun degrado

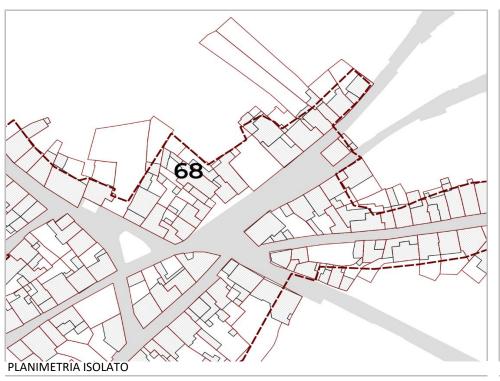
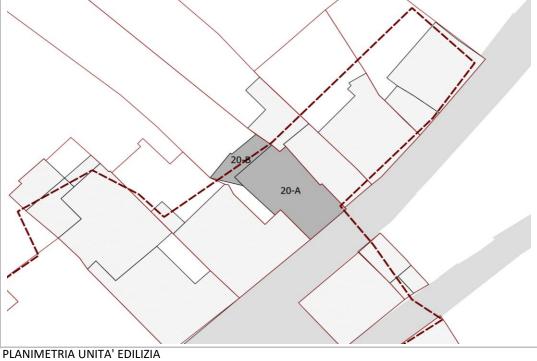
CABRAS	PIANO	DEL CENTRO STORICO	CARATTERISTICHE	E STATO DI CONSERVAZIONE	68 20 R03
		CARATTERI STRUTTURALI		CARATTERI EPIDERMICI	
COMPONENTE	Α	Descrizione	Conservazione/degrado	Descrizione	Conservazione/degrado
Chiusure verticali		Muratura in blocchi cls	Nessun degrado	Intonacato	Buono stato di conservazione
Solai		Solaio in latero-cemento	Nessun degrado	Intonaci plastici	
Balconi					
Coperture		Copertura a doppia falda	Nessun degrado	Coppo sardo	Nessun degrado
Infissi		Finestre			Cattivo stato di conservazione
		Porte		Metallo	
				PVC	
Gronde		Canale		Lamiera	Cattivo stato di conservazione
COMPONENTE	В	Descrizione	Conservazione/degrado	Descrizione	Conservazione/degrado
Chiusure verticali		Muratura in blocchi cls	Buono stato di conservazione	Intonacato	Buono stato di conservazione
Solai		Solaio in latero-cemento	Buono stato di conservazione	Intonaci plastici	
Balconi		Balcone in latero-cemento	Buono stato di conservazione	Intonacato

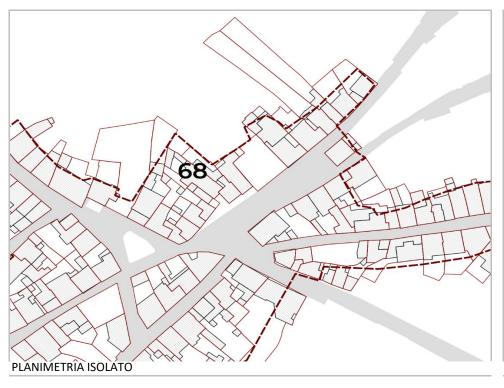
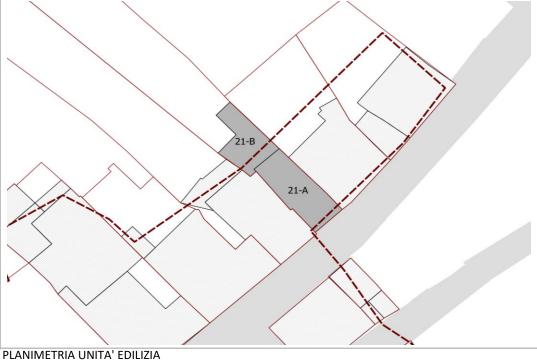
CABRAS	PIANO	DEL CENTRO STORICO	CARATTERISTICHE	E E STATO DI CONSERVAZIONE	68 21 R03
		CARATTERI STRUTTURALI		CARATTERI EPIDERMICI	
COMPONENTE	Α	Descrizione	Conservazione/degrado	Descrizione	Conservazione/degrado
Chiusure verticali		Muratura in pietre e malta	Cattivo stato di conservazione	Intonacato	Cattivo stato di conservazione
Solai		Solaio in latero-cemento	Cattivo stato di conservazione	Intonaci plastici	
Balconi					
Coperture		Copertura a doppia falda	Cattivo stato di conservazione	Coppo sardo	Buono stato di conservazione
Infissi		Finestre Porte		Legno Metallo	Cattivo stato di conservazione
Gronde		Canale			Buono stato di conservazione
COMPONENTE	В	Descrizione	Conservazione/degrado	Descrizione	Conservazione/degrado
Chiusure verticali	<u> </u>	Muratura in pietre e malta	Cattivo stato di conservazione	Intonacato	Cattivo stato di conservazione
Solai		Solaio in latero-cemento	Cattivo stato di conservazione	Intonaci plastici

Balconi			Buono stato di conservazione		
Coperture		Copertura monofalda	Fortemente degradato	Copertura in cls	Fortemente degradato
Infissi		Finestre		Legno	Cattivo stato di conservazione
		Porte		Metallo	
Gronde					Buono stato di conservazione

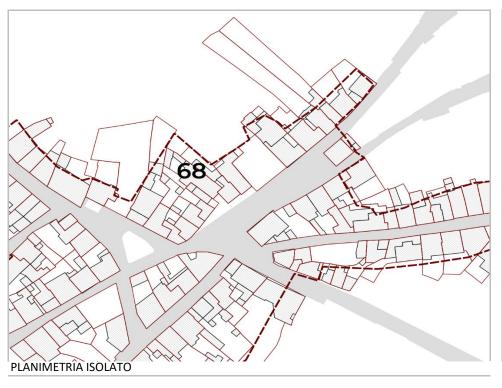
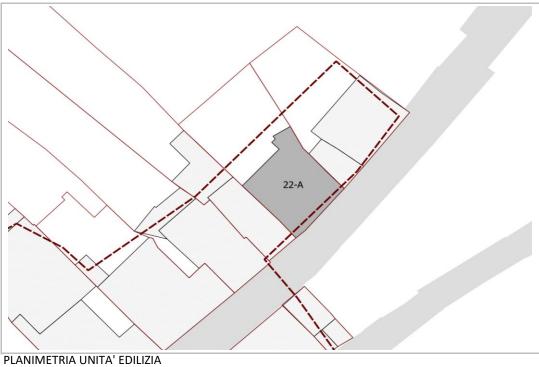
COMPONENTE A Chiusure verticali	CARATTERI STRUTTURALI Descrizione Muratura in pietre e malta	Conservazione/degrado	CARATTERI EPIDERMICI Descrizione	
		Conservazione/degrado	Descrizione	
Chiusure verticali	Muratura in pietre e malta		Descrizione	Conservazione/degrado
		Nessun degrado	Intonacato	Nessun degrado
Solai	Solaio in latero-cemento	Nessun degrado	Intonaci plastici	
Balconi				
Coperture	Copertura a doppia falda	Cattivo stato di conservazione	Coppo sardo	Cattivo stato di conservazione
Infissi	Finestre			Buono stato di conservazione
	Porte			
			PVC	
Gronde	Canale		Plastica	Nessun degrado

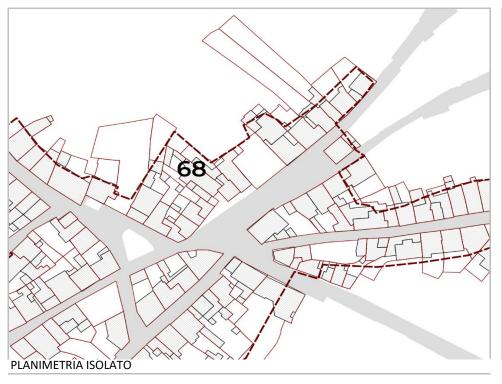
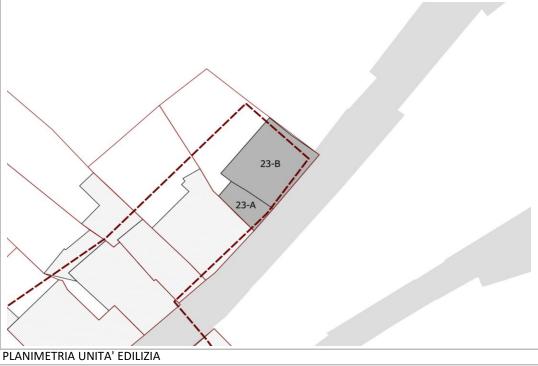
CABRAS	PIANO	DEL CENTRO STORICO	CARATTERISTICH	E E STATO DI CONSERVAZIONE	68 23 R0
		CARATTERI STRUTTURALI		CARATTERI EPIDERMICI	
COMPONENTE	Α	Descrizione	Conservazione/degrado	Descrizione	Conservazione/degrado
Chiusure verticali	<u> </u>	Muratura in pietre e malta	Cattivo stato di conservazione	Non finito	Cattivo stato di conservazione
Solai		Solaio in legno	Cattivo stato di conservazione	Ligneo	
Balconi					
Coperture		Copertura a doppia falda	Cattivo stato di conservazione	Coppo sardo	Cattivo stato di conservazione
Infissi				Legno	Cattivo stato di conservazione
Gronde					Cattivo stato di conservazione
COMPONENTE	В	Descrizione	Conservazione/degrado	Descrizione	Conservazione/degrado
Chiusure verticali		Muratura in pietre e malta	Nessun degrado	Intonacato	Nessun degrado
				Intonacato	
Solai		Solaio in latero-cemento	Nessun degrado	Intonaci plastici	
Balconi					
Coperture		Copertura a doppia falda	Buono stato di conservazione	Coppo sardo	Buono stato di conservazione

Infissi		Finestre			Nessun degrado
		Porte		Metallo	
		Canale		Plastica	Nessun degrado
