PIANO PARTICOLAREGGIATO PER IL CENTRO DI ANTICA FORMAZIONE DEL COMUNE DI CABRAS E DELLA FRAZIONE DI SOLANAS

**ALLEGATO ALLE NORME TECNICHE DI ATTUAZIONE
SCHEDE DELLE UNITÀ EDILIZIE
CABRAS- ISOLATO N. 51**

A05.51

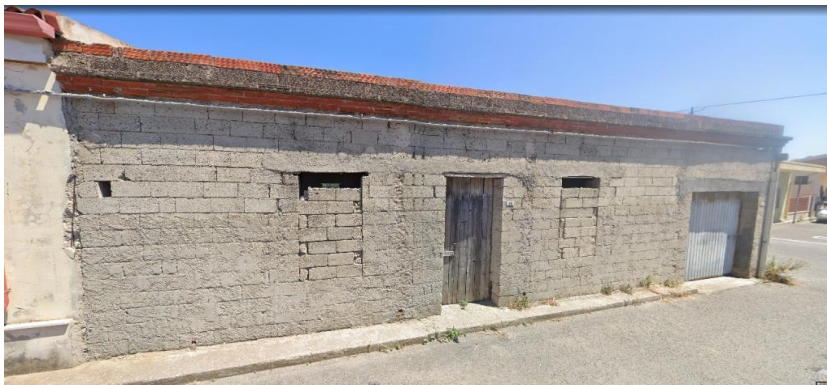
CARATTERI STRUTTURALI		CARATTERI EPIDERMICI	
COMPONENTE	A	Descrizione	Conservazione/degrado	Descrizione	Conservazione/degrado
Chiusure verticali		Muratura in blocchi cls	Cattivo stato di conservazione	Non finito	Fortemente degradato
Solai		Solaio in latero-cemento	Cattivo stato di conservazione	Rivestimento in ceramica	
Balconi					
Coperture		Copertura a doppia falda	Cattivo stato di conservazione	Coppo sardo	Cattivo stato di conservazione
Infissi		Finestre		Legno	Fortemente degradato
		Porte		Metallo	
		Grandi aperture			
Gronde		Canale		Lamiera	Cattivo stato di conservazione

- 1 Pluviali in pvc e amianto
- 2 Tessitura muraria incoerente
- 3 Copertura
- 4 Intonaco e/o tinteggiatura

- 1 Reti tecnologiche

- Linee elettriche

- Pluviali in rame
- Mitigazione con intonaco
- Manto di copertura coerente
- Colorazione da piano colore

INDICAZIONE INTERVENTO	Risanamento esistente
SAGOMA	Conservazione sagoma copertura esistente
STRUTTURA	Nuova costruzione compatibile
MATERIALI	Riposizionamento e riutilizzo coppi esistenti
GRONDE	Sostituzione con gronda compatibile

MURATURA	Ripristino degli elementi muratura
INTONACI	Rifacimento intonaco
TINTEGGIATURA	Nuova colorazione

FOROMETRIA	Conservazione
SISTEMA OSCURAMENTO	Utilizzo scuri interni
INFISSO	Sostituzione con infisso in legno
CORNICE	Nuova coerente

FOROMETRIA	Serranda
INFISSO	Conservazione
	Sostituzione con infisso in legno

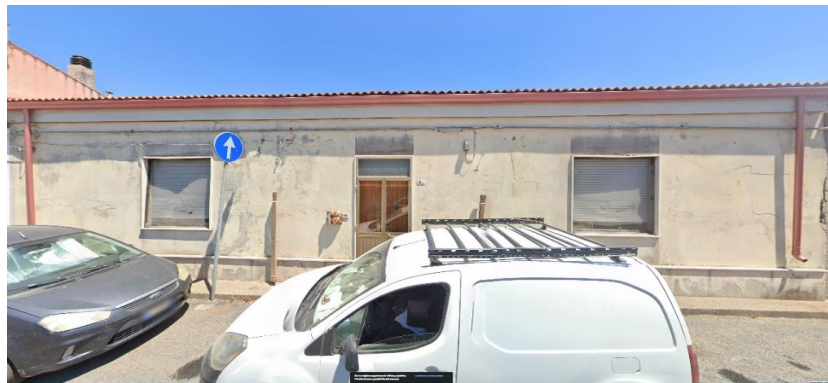
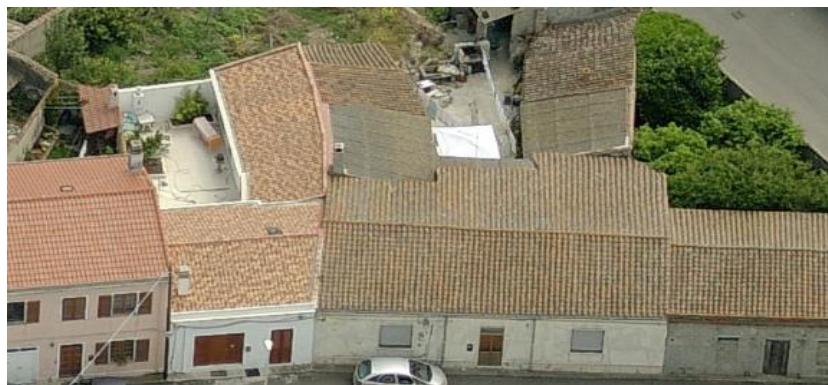
CARATTERI STRUTTURALI			CARATTERI EPIDERMICI		
COMPONENTE	A	Descrizione	Conservazione/degrado	Descrizione	Conservazione/degrado
Chiusure verticali		Muratura in blocchi cls	Buono stato di conservazione	Intonacato	Cattivo stato di conservazione
Solai		Solaio in latero-cemento	Buono stato di conservazione	Rivestimento in ceramica	
Balconi					
Coperture		Copertura a doppia falda	Buono stato di conservazione	Coppo sardo	Nessun degrado
Infissi		Finestre		Metallo	Buono stato di conservazione
		Porte			
Gronde		Canale		Rame	Nessun degrado
COMPONENTE	B	Descrizione	Conservazione/degrado	Descrizione	Conservazione/degrado
Chiusure verticali		Muratura in blocchi cls	Buono stato di conservazione	Intonacato	Cattivo stato di conservazione
Solai		Solaio in latero-cemento	Buono stato di conservazione	Rivestimento in ceramica	
Balconi					
Coperture		Copertura monofalda	Cattivo stato di conservazione	Coppo sardo	Cattivo stato di conservazione

Infissi		Finestre		Metallo	Buono stato di conservazione
		Porte			
Gronde		Canale		Rame	Nessun degrado
COMPONENTE	C	Descrizione	Conservazione/degrado	Descrizione	Conservazione/degrado
Chiusure verticali		Muratura in blocchi cls	Buono stato di conservazione	Intonacato	Cattivo stato di conservazione
Solai		Solaio in latero-cemento	Buono stato di conservazione	Rivestimento in ceramica	
Balconi					
Coperture		Copertura monofalda	Cattivo stato di conservazione	Coppo sardo	Cattivo stato di conservazione
Infissi		Finestre		Metallo	Buono stato di conservazione
		Porte			
Gronde		Canale		Rame	Nessun degrado

1 Porta in alluminio-pvc	Infisso in legno
2 Finestra in alluminio-pvc	Infisso in legno
3 Intonaco e/o tinteggiatura	Colorazione da piano colore

1 Reti tecnologiche	Linee elettriche
---------------------	------------------

INDICAZIONE INTERVENTO	Conservazione e manutenzione esistente
SAGOMA	Conservazione sagoma copertura esistente
STRUTTURA	Nuova costruzione compatibile
MATERIALI	Conservazione materiali tradizionali esistenti
GRONDE	Conservazione e manutenzione gronda esistente

FOROMETRIA	Conservazione
INFISSO	Sostituzione con infisso in legno
CORNICE	Nuova coerente

MURATURA	Manutenzione ordinaria
INTONACI	Possibilità utilizzo intonaci non tradizionali
TINTEGGIATURA	Nuova colorazione

FOROMETRIA	Conservazione
SISTEMA OSCURAMENTO	Utilizzo scuri interni
INFISSO	Sostituzione con infisso in legno
CORNICE	Nuova coerente

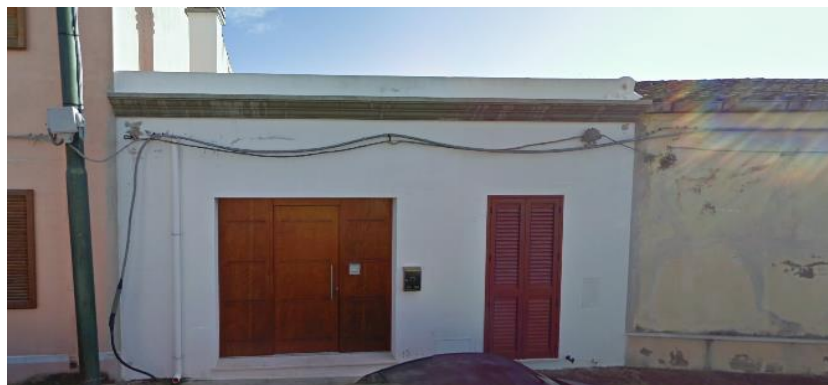
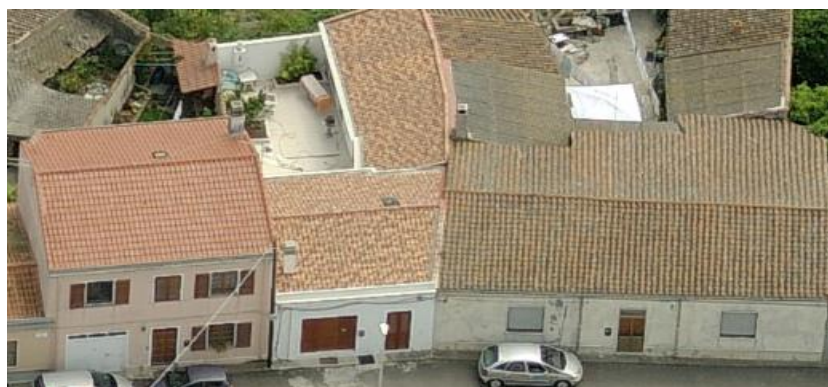
CARATTERI STRUTTURALI			CARATTERI EPIDERMICI		
COMPONENTE	A	Descrizione	Conservazione/degrado	Descrizione	Conservazione/degrado
Chiusure verticali		Muratura in pietre e malta	Nessun degrado	Intonacato	Buono stato di conservazione
Solai		Solaio in latero-cemento	Nessun degrado	Rivestimento in ceramica	
Balconi					
Coperture		Copertura a doppia falda	Nessun degrado	Coppo sardo	Nessun degrado
Infissi		Finestre Porte		Legno	Cattivo stato di conservazione
				PVC	
Gronde		Canale		Lamiera	Buono stato di conservazione
COMPONENTE	B	Descrizione	Conservazione/degrado	Descrizione	Conservazione/degrado
Chiusure verticali		Muratura in pietre e malta	Nessun degrado	Intonacato	Buono stato di conservazione
Solai		Solaio in latero-cemento	Nessun degrado	Rivestimento in ceramica	
Balconi					
Coperture		Copertura monofalda	Nessun degrado	Coppo sardo	Nessun degrado
Infissi		Finestre Porte		Legno	Cattivo stato di conservazione

PVC	
Gronde		Canale		Lamiera	Buono stato di conservazione

- 1 Porta in alluminio-pvc
- 2 Intonaco e/o tinteggiatura
- 3 Pluviali in pvc e amianto

- 1 Reti tecnologiche

- Linee elettriche

- Infisso in legno
- Colorazione da piano colore
- Pluviali in rame

INDICAZIONE INTERVENTO	Conservazione e manutenzione esistente
SAGOMA	Conservazione sagoma copertura esistente
STRUTTURA	Nuova costruzione compatibile
MATERIALI	Conservazione materiali tradizionali esistenti
GRONDE	Sostituzione con gronda compatibile

FOROMETRIA	Conservazione
INFISSO	Sostituzione con infisso in legno
CORNICE	Nuova coerente

MURATURA	Manutenzione ordinaria
INTONACI	Possibilità utilizzo intonaci non tradizionali
TINTEGGIATURA	Nuova colorazione

FOROMETRIA	Conservazione
SISTEMA OSCURAMENTO	Utilizzo scuri interni
INFISSO	Sostituzione con infisso in legno
CORNICE	Nuova coerente

FOROMETRIA	Portale
INFISSO	Conservazione
CORNICE	Mitigazione con colorazione
	Nuova coerente

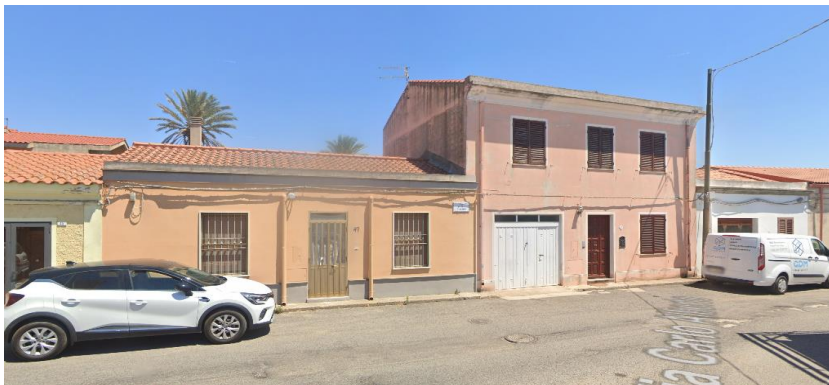
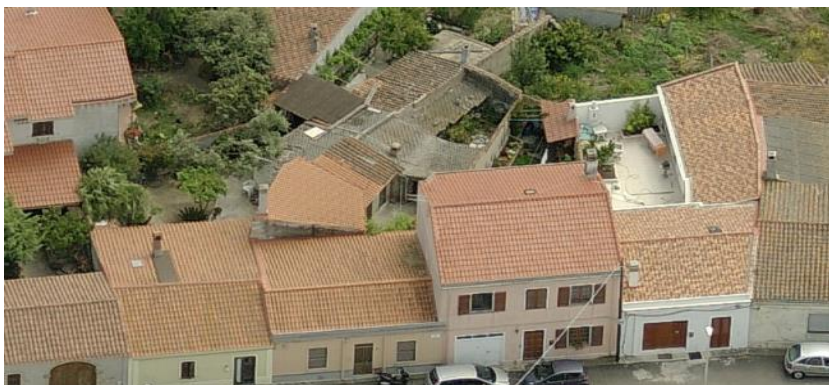
CARATTERI STRUTTURALI			CARATTERI EPIDERMICI		
COMPONENTE	A	Descrizione	Conservazione/degrado	Descrizione	Conservazione/degrado
Chiusure verticali		Muratura in blocchi cls	Nessun degrado	Intonacato	Buono stato di conservazione
Solai		Solaio in latero-cemento	Nessun degrado	Rivestimento in ceramica	
Balconi					
Coperture		Copertura a doppia falda	Nessun degrado	Coppo sardo	Nessun degrado
Infissi		Finestre Porte Grandi aperture		Legno Metallo	Buono stato di conservazione
Gronde		Canale		Plastica	Buono stato di conservazione
COMPONENTE	B	Descrizione	Conservazione/degrado	Descrizione	Conservazione/degrado
Chiusure verticali		Muratura in blocchi cls	Nessun degrado	Intonacato	Cattivo stato di conservazione
Solai		Solaio in latero-cemento	Nessun degrado	Rivestimento in ceramica	
Balconi					
Coperture		Copertura a doppia falda	Nessun degrado	Coppo sardo	Nessun degrado
Infissi		Finestre Porte		Legno Metallo	Nessun degrado

Grate			
Gronde		Canale		Plastica	Buono stato di conservazione
COMPONENTE	C	Descrizione	Conservazione/degrado	Descrizione	Conservazione/degrado
Chiusure verticali		Muratura in blocchi cls	Nessun degrado	Intonacato	Cattivo stato di conservazione
Solai		Solaio in latero-cemento	Nessun degrado	Rivestimento in ceramica	
Balconi					
Coperture		Copertura monofalda	Nessun degrado	Coppo sardo	Nessun degrado
Infissi		Finestre Porte		Legno Metallo	Nessun degrado
Gronde		Canale		Plastica	Buono stato di conservazione
COMPONENTE	D	Descrizione	Conservazione/degrado	Descrizione	Conservazione/degrado
Chiusure verticali		Muratura in blocchi cls	Nessun degrado	Intonacato	Buono stato di conservazione
Solai		Solaio in latero-cemento	Nessun degrado	Rivestimento in ceramica	
Balconi					
Coperture		Copertura monofalda	Nessun degrado	Coppo sardo	Nessun degrado
Infissi		Finestre Porte		Legno Metallo	Buono stato di conservazione

Gronde		Canale		Plastica	Buono stato di conservazione

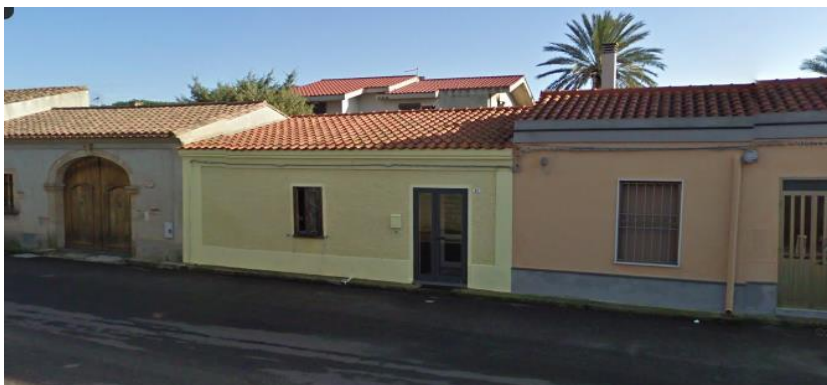
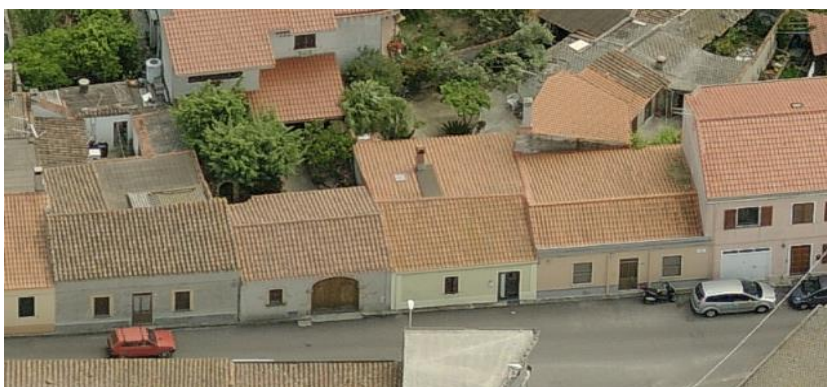
CARATTERI STRUTTURALI		CARATTERI EPIDERMICI	
COMPONENTE	A	Descrizione	Conservazione/degrado	Descrizione	Conservazione/degrado
Chiusure verticali		Muratura in pietre e malta	Buono stato di conservazione	Intonacato	Buono stato di conservazione
Solai		Solaio in latero-cemento	Buono stato di conservazione	Rivestimento in ceramica	
Balconi					
Coperture		Copertura a doppia falda	Buono stato di conservazione	Coppo sardo	Buono stato di conservazione
Infissi		Finestre Porte		Legno	Buono stato di conservazione
				PVC	
Gronde		Gronda a coppi sporgenti		Lamiera	Buono stato di conservazione

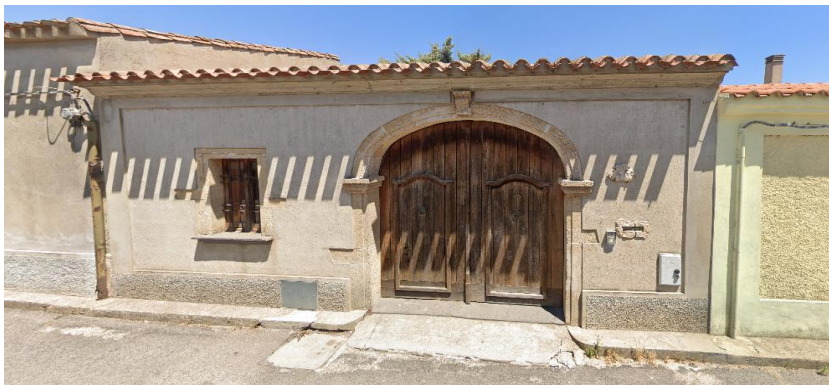
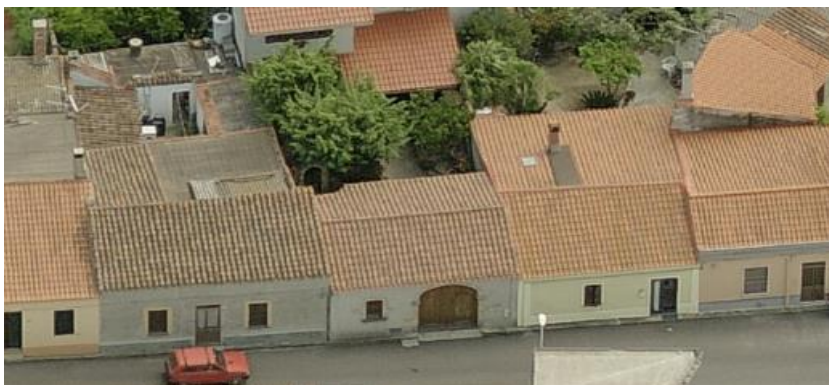
CARATTERI STRUTTURALI			CARATTERI EPIDERMICI		
COMPONENTE	A	Descrizione	Conservazione/degrado	Descrizione	Conservazione/degrado
Chiusure verticali		Muratura in pietre e malta	Nessun degrado	Intonacato	Nessun degrado
Solai		Solaio in legno	Nessun degrado	Ligneo	
Balconi					
Coperture		Copertura a doppia falda	Nessun degrado	Coppo sardo	Nessun degrado
Infissi		Finestre		Legno	Nessun degrado
		Porte			
		Grate			
Gronde					Nessun degrado
		Gronda a coppi rovesciati		Laterizio

ELEMENTI DA CONSERVARE	CODICE ABACO - TIPOLOGIA ELEMENTO
1 Elementi decorativi	Cornici-modanature
ELEMENTI DA SOSTITUIRE	NUOVO ELEMENTO SOSTITUITO
ELEMENTI DA ELIMINARE	TIPOLOGIA ELEMENTO
ELEMENTI DA RIPOSIZIONARE	
ADDIZIONI IN AGGETTO	
ADDIZIONI IN VOLUME

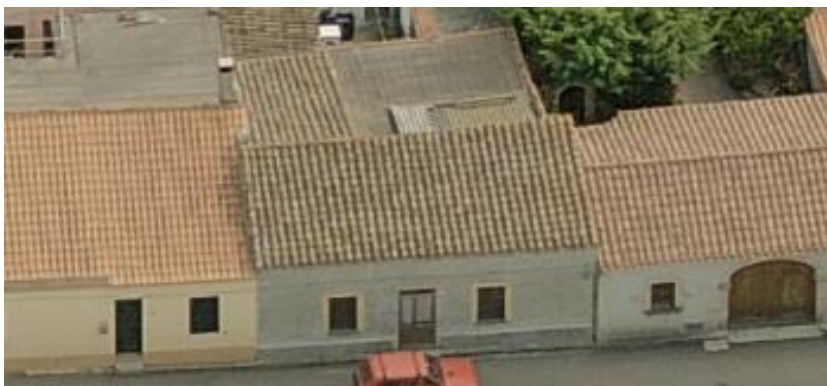
CARATTERI STRUTTURALI			CARATTERI EPIDERMICI		
COMPONENTE	A	Descrizione	Conservazione/degrado	Descrizione	Conservazione/degrado
Chiusure verticali		Muratura in pietre e malta	Nessun degrado	Non finito	Cattivo stato di conservazione
Solai		Solaio in latero-cemento	Nessun degrado	Rivestimento in ceramica	
Balconi					
Coperture		Copertura a doppia falda	Buono stato di conservazione	Coppo sardo	Buono stato di conservazione
Infissi		Finestre		Legno	Buono stato di conservazione
		Porte		Metallo	
		Grate			
Gronde					Buono stato di conservazione
		Gronda a coppi rovesciati		Laterizio	
COMPONENTE	B	Descrizione	Conservazione/degrado	Descrizione	Conservazione/degrado
Chiusure verticali		Muratura in pietre e malta	Nessun degrado	Non finito	Cattivo stato di conservazione
Solai		Solaio in latero-cemento	Nessun degrado	Rivestimento in ceramica	
Balconi					
Coperture		Copertura monofalda	Buono stato di conservazione	Copertura in cls	Cattivo stato di conservazione

ELEMENTI DA CONSERVARE	CODICE ABACO - TIPOLOGIA ELEMENTO
1 Elementi decorativi	Cornici-modanature
ELEMENTI DA SOSTITUIRE	NUOVO ELEMENTO SOSTITUTO
1 Porta in alluminio-pvc	Infisso in legno
2 Intonaco e/o tinteggiatura	Colorazione da piano colore
ELEMENTI DA ELIMINARE	TIPOLOGIA ELEMENTO
1 Reti tecnologiche	Linee elettriche
ELEMENTI DA RIPOSIZIONARE	
ADDIZIONI IN AGGETTO	
ADDIZIONI IN VOLUME

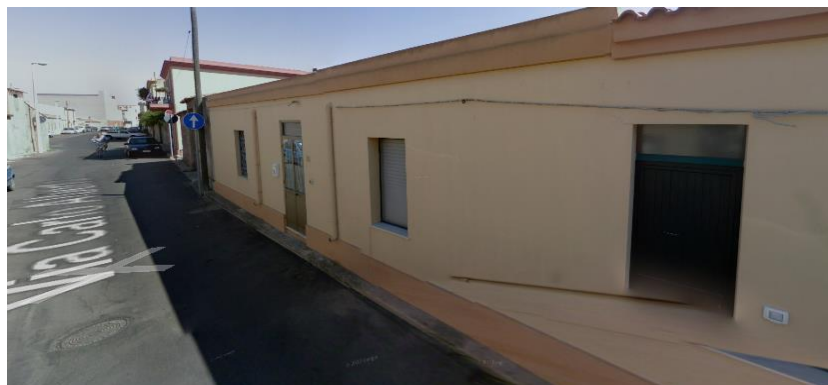
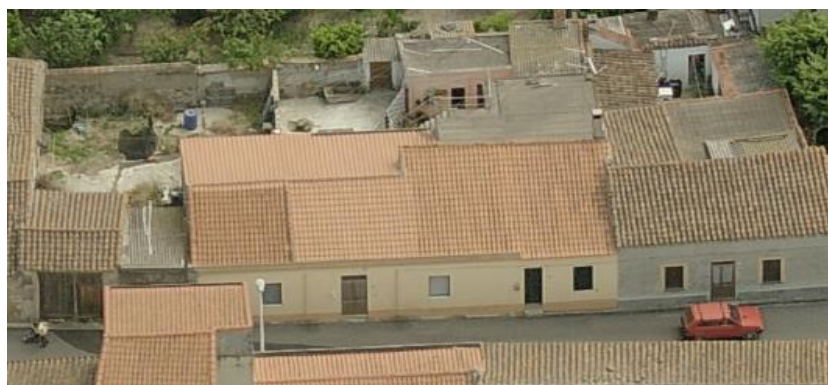
CARATTERI STRUTTURALI			CARATTERI EPIDERMICI		
COMPONENTE	A	Descrizione	Conservazione/degrado	Descrizione	Conservazione/degrado
Chiusure verticali		Muratura in pietre e malta	Nessun degrado	Intonacato	Nessun degrado
Solai		Solaio in latero-cemento	Nessun degrado	Rivestimento in ceramica	
Balconi					
Coperture		Copertura con pluri falda	Nessun degrado	Coppo sardo	Nessun degrado
Infissi		Finestre		Legno	Buono stato di conservazione
		Porte		Metallo	
		Grate			
Gronde		Canale		Plastica	Nessun degrado
COMPONENTE	B	Descrizione	Conservazione/degrado	Descrizione	Conservazione/degrado
Chiusure verticali		Muratura in pietre e malta	Nessun degrado	Intonacato	Nessun degrado
Solai		Solaio in latero-cemento	Nessun degrado	Rivestimento in ceramica	
Balconi					
Coperture		Copertura piana definita	Cattivo stato di conservazione	Copertura in cls	Cattivo stato di conservazione
Infissi		Finestre		Legno	Buono stato di conservazione

Porte		Metallo	
Gronde		Canale		Plastica	Nessun degrado
COMPONENTE	C	Descrizione	Conservazione/degrado	Descrizione	Conservazione/degrado
Chiusure verticali		Muratura in pietre e malta	Nessun degrado	Intonacato	Nessun degrado
Solai		Solaio in latero-cemento	Nessun degrado	Rivestimento in ceramica	
Balconi					
Coperture		Copertura piana definita	Cattivo stato di conservazione	Copertura in cls	Cattivo stato di conservazione
Infissi		Finestre		Legno	Buono stato di conservazione
		Porte		Metallo	
Gronde		Canale		Plastica	Nessun degrado

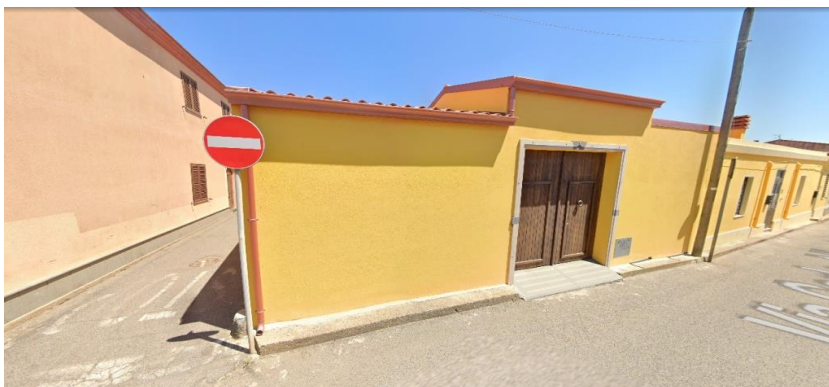
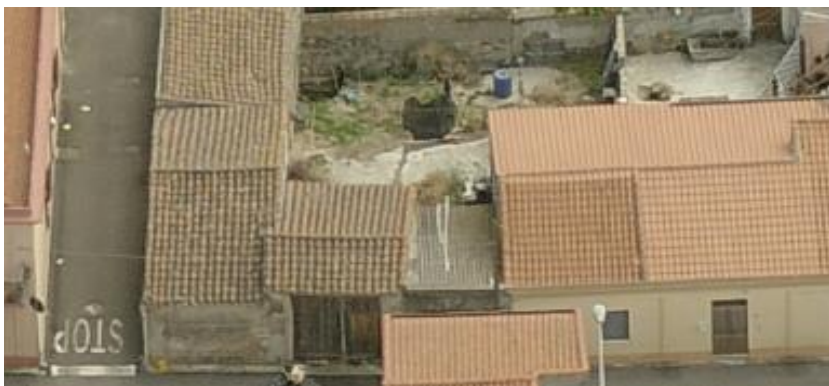
CARATTERI STRUTTURALI			CARATTERI EPIDERMICI		
COMPONENTE	A	Descrizione	Conservazione/degrado	Descrizione	Conservazione/degrado
Chiusure verticali		Muratura in pietre e malta	Nessun degrado	Intonacato	Nessun degrado
Solai		Solaio in latero-cemento	Nessun degrado	Rivestimento in ceramica	
Balconi					
Coperture		Copertura a doppia falda	Nessun degrado	Coppo sardo	Nessun degrado
Infissi		Finestre Porte		Legno	Nessun degrado
Gronde		Canale		Rame	Nessun degrado
COMPONENTE	B	Descrizione	Conservazione/degrado	Descrizione	Conservazione/degrado
Chiusure verticali		Muratura in pietre e malta	Nessun degrado	Intonacato	Nessun degrado
Solai		Solaio in latero-cemento	Nessun degrado	Rivestimento in ceramica	
Balconi					
Coperture		Copertura monofalda	Nessun degrado	Coppo sardo	Nessun degrado
Infissi		Finestre Porte		Legno	Nessun degrado
Gronde		Canale		Rame	Nessun degrado
COMPONENTE	C	Descrizione	Conservazione/degrado	Descrizione	Conservazione/degrado

Chiusure verticali		Muratura in pietre e malta	Nessun degrado	Intonacato	Nessun degrado
Solai		Solaio in latero-cemento	Nessun degrado	Rivestimento in ceramica	
Balconi					
Coperture		Copertura a doppia falda	Nessun degrado	Coppo sardo	Nessun degrado
Infissi		Finestre Porte		Legno	Nessun degrado
Gronde		Canale		Rame	Nessun degrado

ELEMENTI DA CONSERVARE	CODICE ABACO - TIPOLOGIA ELEMENTO
1 Elementi decorativi	Cornici-modanature
ELEMENTI DA SOSTITUIRE	NUOVO ELEMENTO SOSTITUITO
1 Intonaco e/o tinteggiatura	Colorazione da piano colore
ELEMENTI DA ELIMINARE	TIPOLOGIA ELEMENTO
ELEMENTI DA RIPOSIZIONARE	
ADDIZIONI IN AGGETTO	
ADDIZIONI IN VOLUME
